# IL RESTAURO DELLA CHIESA DI SAN BIAGIO

VESCOVO E MARTIRE  
DI BIENO

## SCHEDA SINTETICA DELL'INTERVENTO

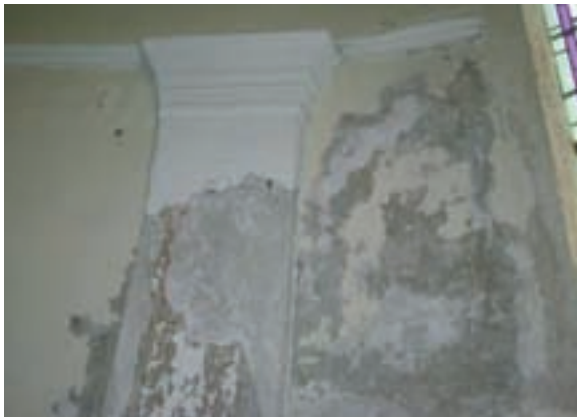
Altre fessurazioni si possono inoltre trovare nel corpo absidale, in corrispondenza delle monofore, prospetto questo, molto deteriorato a causa dell'acqua meteorica battente che ha causato notevoli aloni ed alterazioni cromatiche dell'intonaco. Sempre sul lato orientale, in prossimità del sottotetto, la muratura presenta diversi dilavamenti con perdita dello scialbo e dell'intonaco, causato dalla cattiva manutenzione dei canali di gronda del tetto. Su tutta la superficie absidale sono visibili evidenti rabberciature e importanti tracce di umidità di risalita, decoesione della struttura dello scialbo con fenomeni di polverizzazione al tatto, e verso la parte bassa della muratura, aloni ed incrostazioni dovuti principalmente a risalita capillare d'acqua.

*Disgregazione  
dell'intonaco  
nell'abside*

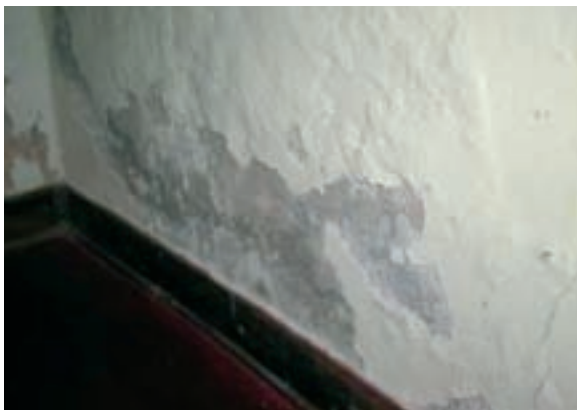
Anche le parti "superiori" della chiesa sono in cattivo stato di manutenzione, a partire dall'arredo del presbiterio, al distacco dello strato superficiale con successiva caduta di intonaco dalla volta, alle incrostazioni con deposito superficiale di polveri, sostanze organiche e guano, del sottotetto.

*Caduta  
dell'intonaco  
nel presbiterio*

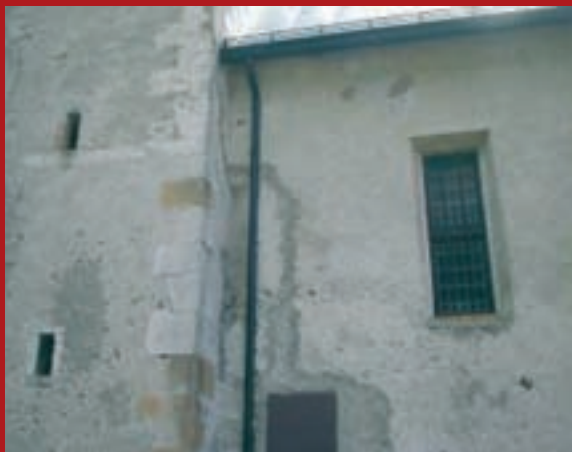
Più in generale tutte le murature esterne dell'edificio sono interessate da umidità ascendente con aloni, incrostazioni, muschi e licheni.

*Rabberciature  
sul prospetto nord*

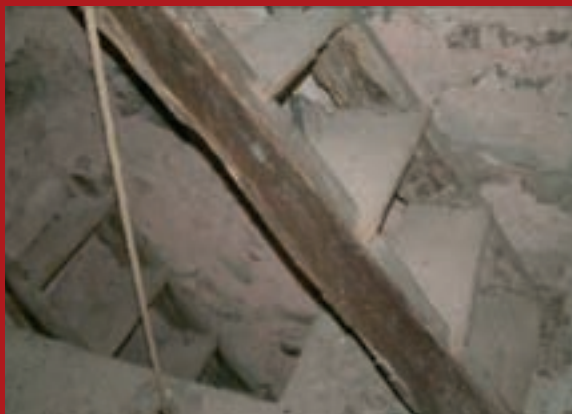
Anche le murature della torre campanaria presentano intonaci in cattivo stato di conservazione, con caduta di sassi dal lato orientale. Sono inoltre presenti fenomeni di erosione dovuti a processi chimici legati alla presenza di acqua meteorica e all'azione meccanica di particelle trasportate dal vento. All'interno del campanile, tutte le rampe di scale lignee presentano alterazione e degrado, indotti da usura e da cattiva manutenzione. E' inoltre importante evidenziare la perdita di materia sulla superficie delle tavole, in prossimità dell'incastro con le travi portanti.

*Scale lignee  
della torre  
campanaria*

- Per quanto riguarda le **scale lignee** che portano alla cella campanaria, si può pensare ad un miglioramento della struttura portante (coppia di travi appoggiate al solaio), controllo della chiodatura (eventuale sostituzione delle bullette), degli incastri e dei cunei d'appoggio, pulitura e sostituzione della pedate maggiormente degradate;
