# IL RESTAURO DELLA CHIESA DI SAN BIAGIO

VESCOVO E MARTIRE  
DI BIENO

## SCHEDA SINTETICA DELL'INTERVENTO

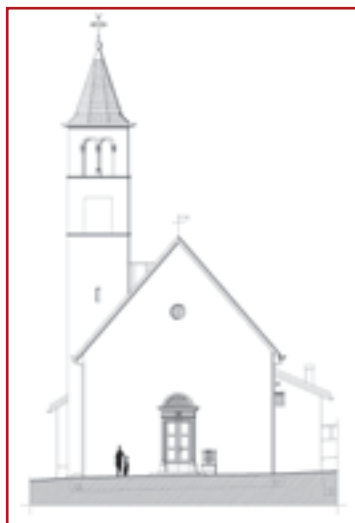
*Prospetto ovest*

**A**lcune fessurazioni sono visibili esternamente sulla facciata principale, dalla sommità della copertura, fino al portale principale. Quest'ultimo ha un'importante lesione nella cornice architravata, con disgregazione e rottura parziale anche della cornice superiore. Fenomeni di dilavamento e croste nere superficiali, causate dalle condizioni ambientali, stanno disgregando parte della struttura trilitica del portale (come per quello laterale). Sono inoltre presenti sul sovrapporta semicircolare, numerose incrostazioni e depositi di sostenze organiche (muschi e licheni).

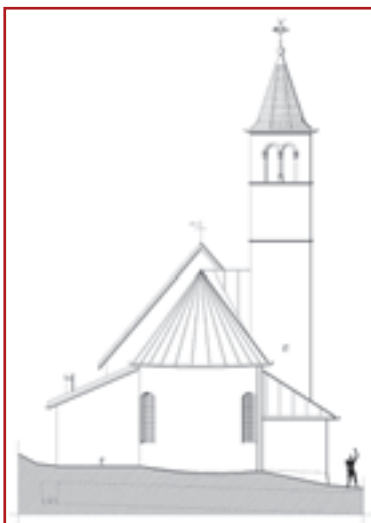
*Prospetto est*

Altre fessurazioni si possono inoltre trovare nel corpo absidale, in corrispondenza delle monofore, prospetto questo, molto deteriorato a causa dell'acqua meteorica battente che ha causato notevoli aloni ed alterazioni cromatiche dell'intonaco. Sempre sul lato orientale, in prossimità del sottotetto, la muratura presenta diversi dilavamenti con perdita dello scialbo e dell'intonaco, causato dalla cattiva manutenzione dei canali di gronda del tetto. Su tutta la superficie absidale sono visibili evidenti rabberciature e importanti tracce di umidità di risalita, decoesione della struttura dello scialbo con fenomeni di polverizzazione al tatto, e verso la parte bassa della muratura, aloni ed incrostazioni dovuti principalmente a risalita capillare d'acqua.
